## 清掃工場の建替え工事にともなう盤ぶくれ対策と復水について

東急建設 井出健二郎 石田宏一 戎井伸司 飯田直人  
アサヒテクノ ○(正) 尾崎哲二 大島博美

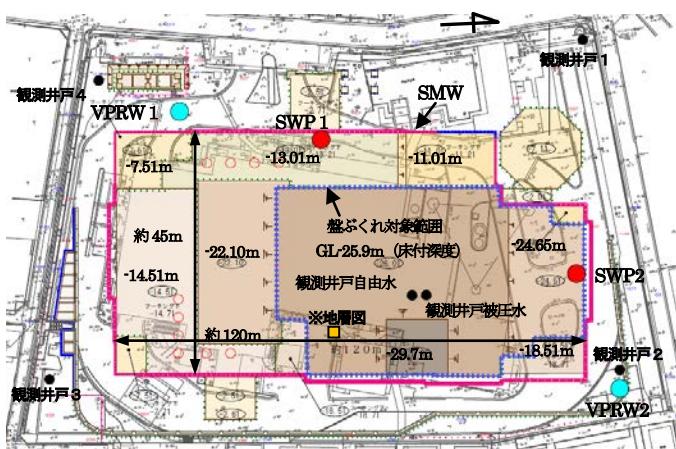
図1 平面図

図1の平面図に土留め壁（SMW）、SWP（揚水井戸 2 本）、VPRW（復水井戸 2 本）および水位観測井戸の設置場所ならびに場所別の床付面の深度（最深床付面 GL-29.7m）を示す。図2の模式断面図には SWP、VPRW および水位観測井戸の構造を示し地層区分を併記する。図2より地表から盛土（F）、関東ローム層（Lm）、凝灰質粘土層（Lc）、武蔵野礫層（Mg）と続き、その下位には上総層群（KZ）が続く。浅層部の地下水位は GL-8m 前後にある。

SWP の設置場所は土留め壁内の掘削深度や仮設物、トラフカビリティなど考慮して決定した。VPRW は土留め壁外に設置し、各 SWP に対応する場所とした。観測井戸は浅層部の自由水の水位を測定する井戸と深層部の被圧水の水位を測定する井戸の計 2 本を盤ぶくれ対象範囲の中心部に設置した。また周辺の浅層部の地下水の水位の測定には既存の観測井戸（観測井戸 1～4）を用いた。

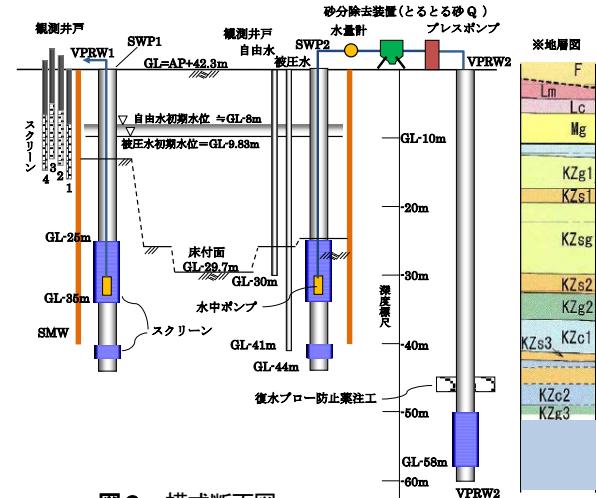
図2 模式断面図

SMW の下端は GL-40m にあり粘性土 KZc1 層の下端近くまで根入れしている。この層が盤ぶくれ対象層となる。盤ぶくれが生じない条件として、その直下の砂層（KZs3 層、初期水位 GL-9.83m）の被圧水位が GL-21.11m（安定水位）まで低下すればよいと判断されたが、最深床付面までのドライワークを期すため目標低下水位を最深床付面と同じ GL-29.7m とした。この砂層（KZs3 層）の透水係数を現場透水試験結果より  $2.0 \times 10^{-3} \text{cm/sec}$  と推定した。復水においては KZs3 層の下位にあり比較的透水性のよい KZg3 層 ( $K=3.61 \times 10^{-3} \text{cm/sec}$ 、現場透水試験）を復水の対象層として選定した。

SWP のスクリーンは盤ぶくれ対象層（KZc1 層）直下の砂層（KZs3 層）（ $L=2\text{m}$ 、 $GL-40\text{m} \sim -42\text{m}$ ）に加え、掘削部の自由水を排水するため  $GL-25\text{m} \sim -35\text{m}$  の 10m の区間にも設けた。VPRW では復水の対象層となる KZg3 層にスクリーン（ $L=8\text{m}$ 、 $GL-50\text{m} \sim GL-58\text{m}$ ）を設け、上位の KZc2 層（ $L=2\text{m}$ 、 $GL-45\text{m} \sim -47\text{m}$ ）にブロー防止のための薬液注入工を井戸周辺に行った。

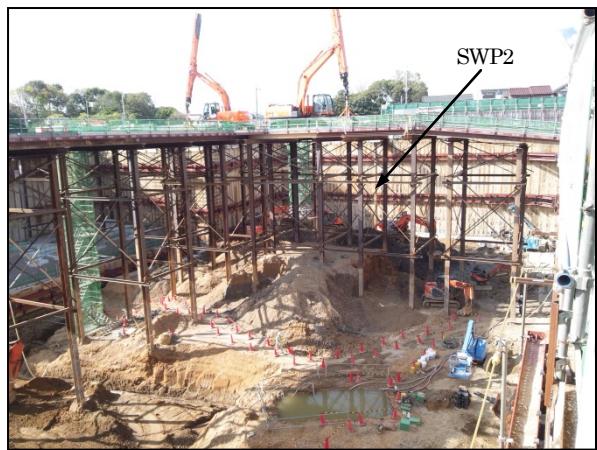
写真 1 摘削状況 (2013. 6. 12)

地下水位および揚水量（復水量）の結果を図 3 に、床付時の掘削状況を写真 1 に示す。

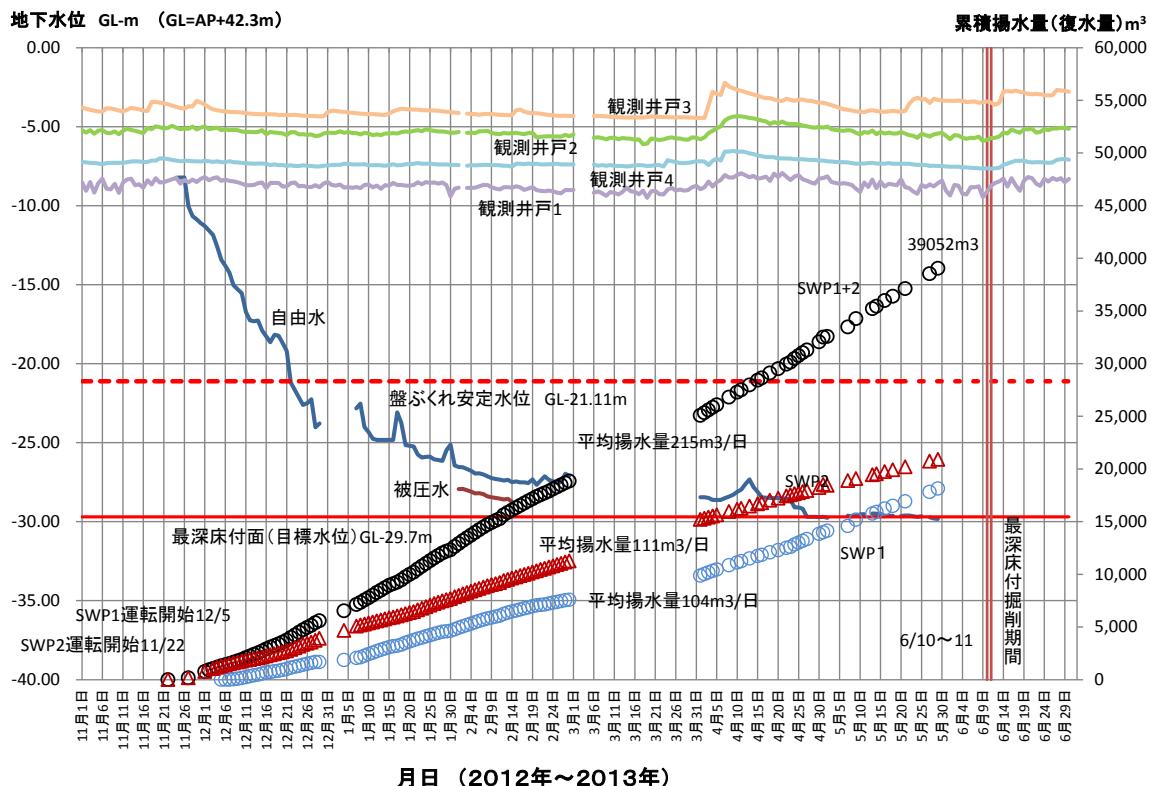
図 3 揚水量（復水量）および地下水位

図 3 より SWP1、2 とも初期には比較的揚水量が少ないが、その後は概ね一定の揚水量で推移した。測定最終日における合計の累積揚水量は約 39,000m<sup>3</sup>（188 日間）であり、その平均揚水量は 215m<sup>3</sup>/日であった。

自由水の水位は順調に低下し 4 月 30 日（2013 年）には GL-29.7m を下回った。被圧水では測定を開始した 2 月 1 日（2013 年）には盤ぶくれ安定水位(GL-21.11m) を下回る GL-27.94m を示し、2 月 14 日には GL-28.75 m まで低下した。その後のデータはないが、自由水の水位との比較により最深床付面の掘削時には GL-29.7m 以深であったことが推定される。復水においては定期的に復水井戸の洗浄を行うことにより支障なく復水することができた。掘削期間中、盤ぶくれは生じず、掘削はドライワークで進めた。躯体構築の進展に伴い運転は 2013 年 8 月 31 日に終了した。運転期間中、土留め壁の外の観測井戸 1～4 のすべてにおいて水位低下は生じなかった。
